Asbestinventarisatetest

Oostmoer 97, 9950 Lievegem

Attestnummer : 20240308-000218.000

Niet-asbestveilig

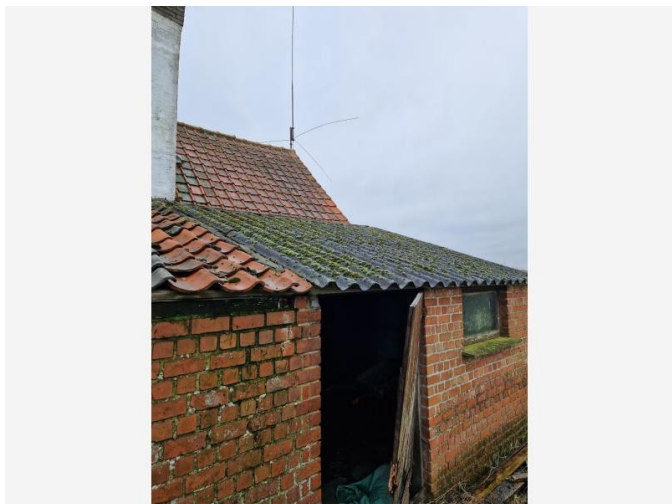
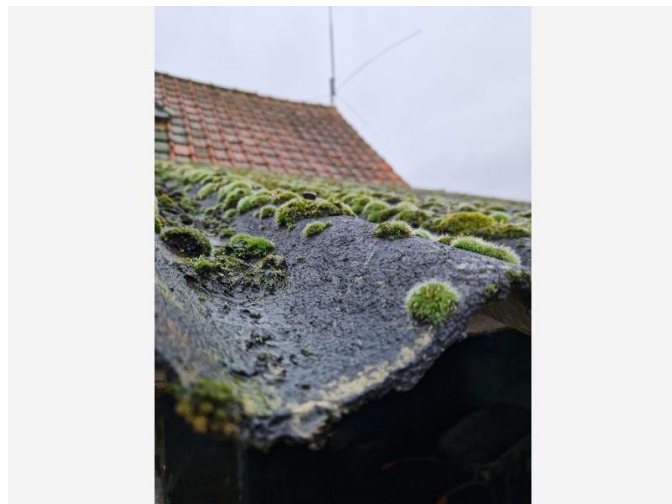
Het asbestmateriaal valt onder de mijlpaal van 2034.

Dringend verwijderen

Eindbeoordeling materiaalrisico	Hoog materiaalrisico en/of hoge kans op vezelvrijgave
---------------------------------	---

Gebondenheid	Categorie 1: hechtgebonden in oorsprong
Asbestsoort (vezeltype)	Crocidoliet aanwezig
Asbestconcentratie	Laag (< 50%)
Afschermingsgraad van het gehele materiaal	Geheel of deels (ook) vrij aan de binnenlucht
Toestand van het materiaal	Matig beschadigd, matig verweerd

Beschrijving	Asbestcement golfplaten
Omgeving	Buiten
Primaire drager	Schuin dak
Asbestmateriaal	Dak- en gevelbekleding - Golfplaat
Bindmiddel van asbestmateriaal	Cement
Gebondenheid op basis van bindmiddel	Hecht
Hoeveelheid (oppervlakte - aantal)	• 20,00 m ² - 1 stuk
Totale oppervlakte	20,00 m ²
Eenvoudig bereikbaar	Ja

- Verwijder dit asbestmateriaal zo snel mogelijk. Volg de toestand goed op.

- Eenvoudige handelingen: mag via doe-het-zelf of door werknemer(s) met opleidingsattest eenvoudige handelingen
De asbestcement golfplaten kunnen via doe-het-zelf verwijderd worden met de nodige voorzorgsmaatregelen en kennis van de risico's van asbest, zolang deze niet worden gebroken. Indien te weinig kennis over de materie wordt het steeds aangeraden om een erkend asbestverwijderaar in te schakelen.
- Eenvoudige handelingen: enkel door erkend asbestverwijderaar
De asbestcement golfplaten kunnen via doe-het-zelf verwijderd worden met de nodige voorzorgsmaatregelen en kennis van de risico's van asbest, zolang deze niet worden gebroken. Indien te weinig kennis over de materie wordt het steeds aangeraden om een erkend asbestverwijderaar in te schakelen.

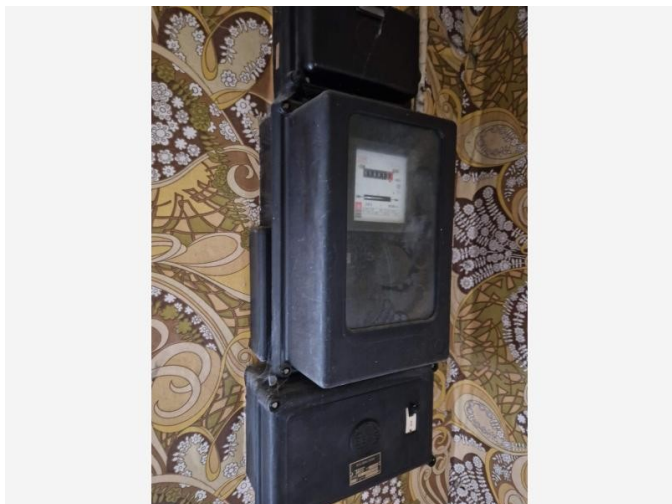
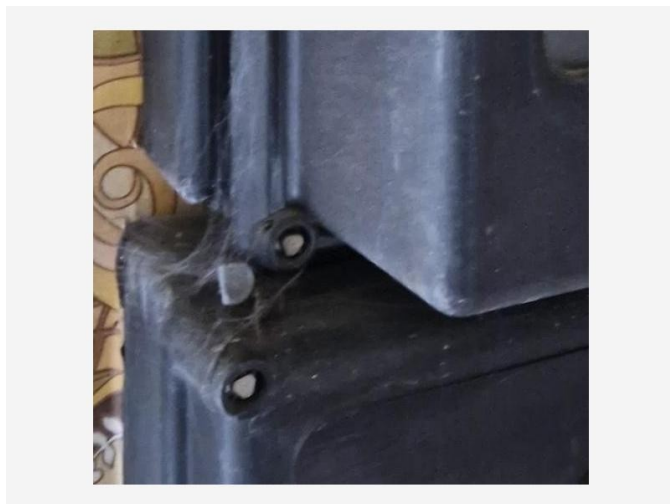
Het asbestmateriaal valt onder de mijlpaal van 2040.

Zorgvuldig beheren

Eindbeoordeling materiaalisico	Laag materiaalisico en/of verlaagde kans op vezelvrijgave
--------------------------------	---

Gebondenheid	Categorie 1: hechtgebonden in oorsprong
Asbestsoort (vezeltype)	Alleen chrysotiel
Asbestconcentratie	Laag (< 50%)
Afschermingsgraad van het gehele materiaal	Geheel of deels (ook) vrij aan de binnenlucht
Toestand van het materiaal	Licht beschadigd, licht verweerd. Intact materiaal type Pical – asbestboard of categorie III 'gebondenheid'

Beschrijving	Bakeliet schakelaars
Omgeving	Binnen
Primaire drager	Communicatie en elektrische infrastructuur en uitrusting
Asbestmateriaal	Plaat, paneel, tablet - Type Bakeliet
Bindmiddel van asbestmateriaal	Kunststof of -hars
Gebondenheid op basis van bindmiddel	Hecht
Hoeveelheid (oppervlakte - dikte - aantal)	• 0,50 m ² - 1,00 cm - 1 stuk
Totaal volume	0,005 m ³

- Zorg voor een veilig beheer. Vermijd het beschadigen van het asbestmateriaal. Controleer de toestand jaarlijks op wijzigingen.
- Zorg voor een veilig beheer en verwijder dit asbestmateriaal wanneer het bij werken eenvoudig bereikbaar wordt. Controleer de toestand jaarlijks op wijzigingen.

- Eenvoudige handelingen: mag via doe-het-zelf of door werknemer(s) met opleidingsattest eenvoudige handelingen
Bakeliet toepassingen kunnen via doe-het-zelf verwijderd worden met de nodige voorzorgsmaatregelen en kennis van de risico's van asbest, zolang deze niet worden gebroken. Indien te weinig kennis over de materie wordt het steeds aangeraden om een erkend asbestverwijderaar in te schakelen.

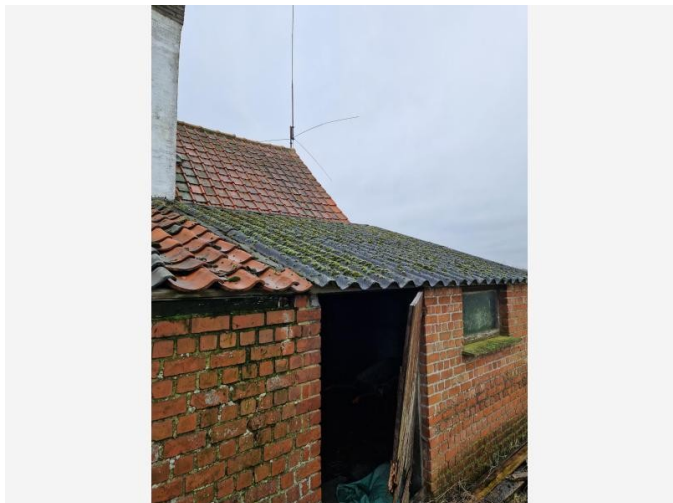
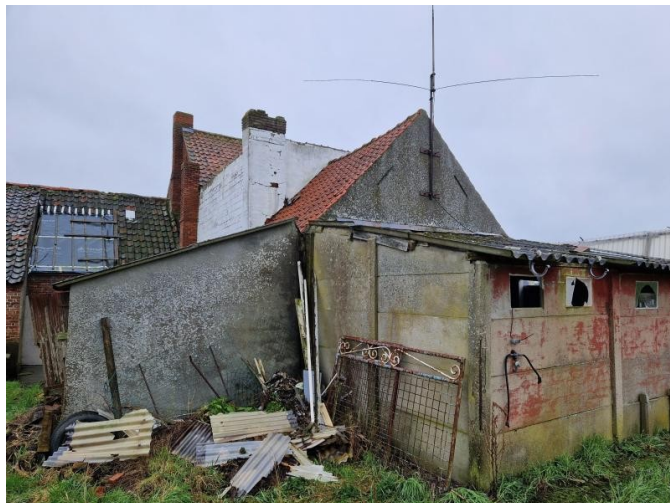
Fiche 3: Afvalfiche (slib) door asbestcement golfplaten

Beschrijving	Afvalfiche (slib) door asbestcement golfplaten
--------------	--

Type afvalstof	Betreft resten (contaminatie) van verwerking of beschadiging
Type resten (contaminatie)	<ul style="list-style-type: none"> • Stukken, fragmenten (vermengd in materiaal)
Besmette materialen	<ul style="list-style-type: none"> • Bodem
Bron van de resten	Golfplaten zonder enige waterafvoer
Omgeving	Buiten
Primaire drager	Schuin dak
Gebondenheid resten	Hecht
Hoeveelheid (gewicht - aantal)	<ul style="list-style-type: none"> • 2,00 kg - 1 stuk
Totaal gewicht	2,00 kg
Eenvoudig bereikbaar	Ja
Identificatiemethode	Vaststelling zonder monsternamen
Opmerking	Aangegeven hoeveelheden berusten louter op een grove inschatting en kunnen niet gebruikt worden in het kader van een meetstaat voor werkzaamheden.

- Verwijder het asbestafval.

- Eenvoudige handelingen: mag via doe-het-zelf of door werknemer(s) met opleidingsattest eenvoudige handelingen
Met de juiste PBM's kan dit via doe-het-zelf verwijderd worden.

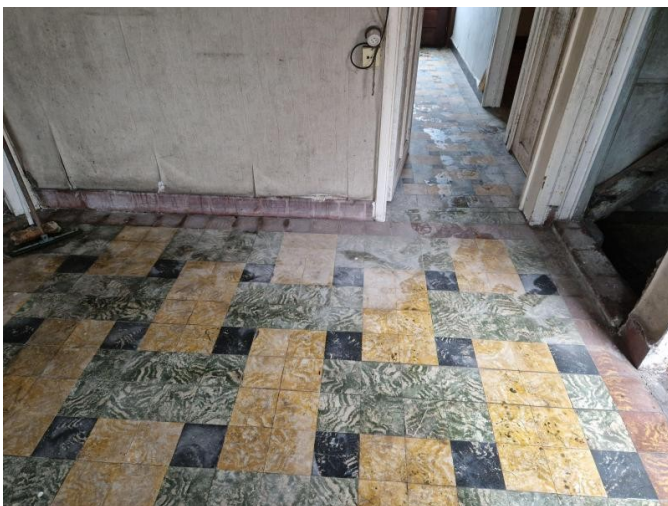
De tegellijm gebruikt bij het plaatsen van de tegels kan asbesthoudend zijn maar dit kan niet onderzocht worden zonder schade aan de vloer/wand te veroorzaken.

Identificatiemethode	Redelijk vermoeden
Primaire drager	Vloer
(Asbest)materiaal	In-situ afwerkingslagen - Lijm laag
Bindmiddel	Lijm
Gebondenheid bindmiddel	Hecht

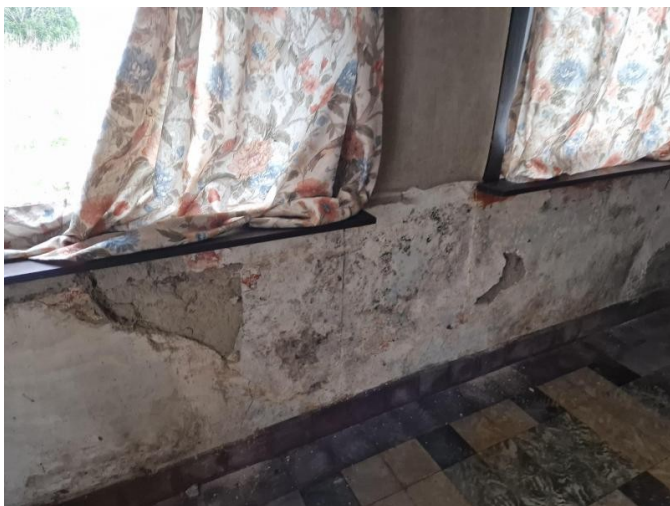
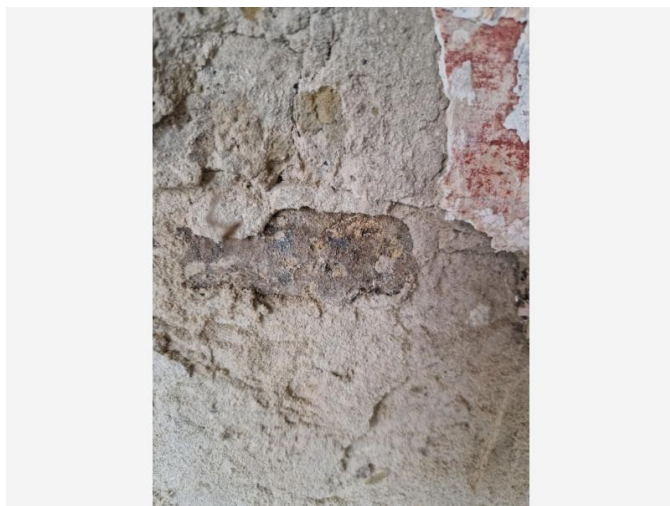
Fiche 5: Pleisterwerk mengstaal wanden

Geen asbest

#	Type	Referentie	Resultaat
5.1	Puntmonster	2	Geen asbest

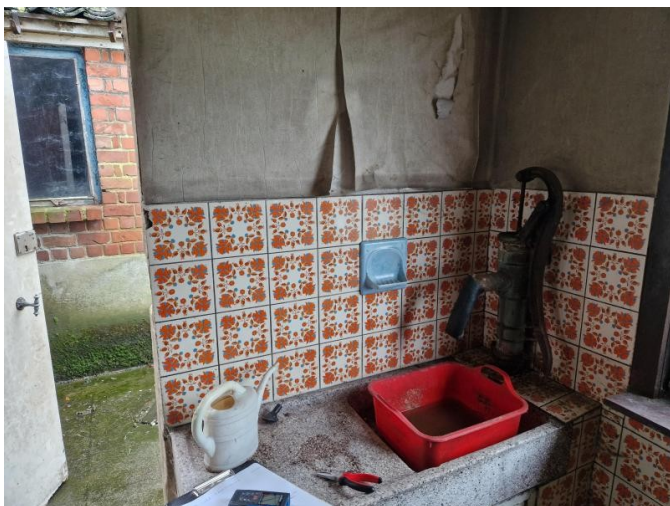
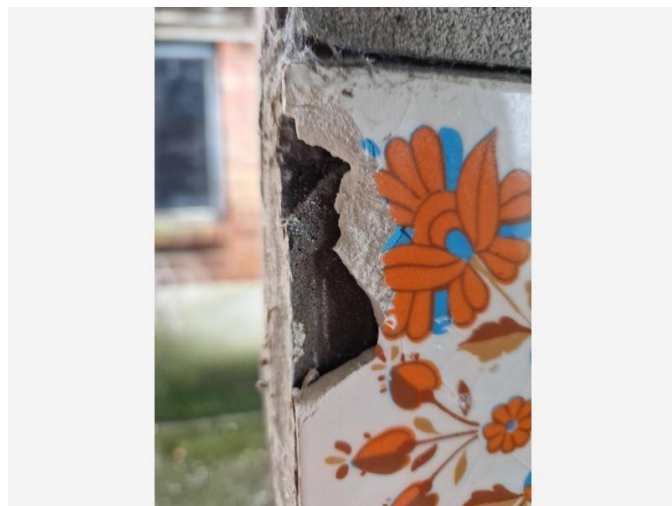
Fiche 6: Faiance keuken

Geen asbest

#	Type	Referentie	Resultaat
6.1	Puntmonster	1	Geen asbest
