# Asbestinventarisatetest

Knokkestraat 51, 9000 Gent

Attestnummer : **20260929-000235.000**

**Asbestveilig** (maar mogelijk niet asbestvrij)

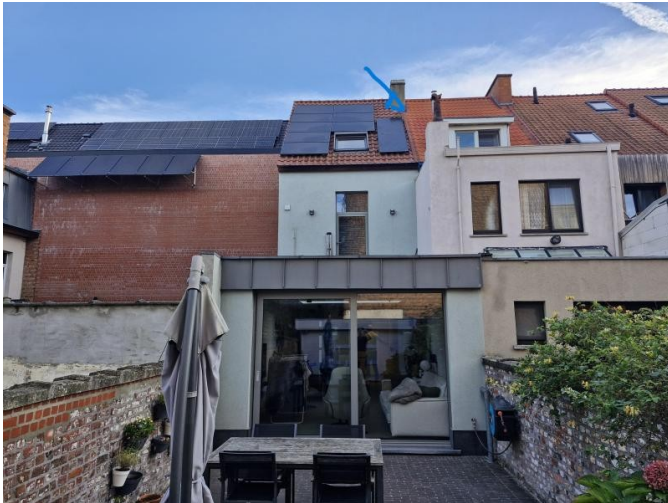
*Situeringsfoto*

**Reden:** Het te onderzoeken materiaal situeert zich hoger dan 3,50 m te rekenen vanaf een veilige ondergrond

**Uitleg van de asbestdeskundige:** Onmogelijk om de rookgaskanalen te zien, enkel door destructief werk kan dit bezichtigd worden.

De rookgaskanalen kunnen asbesthoudend zijn.

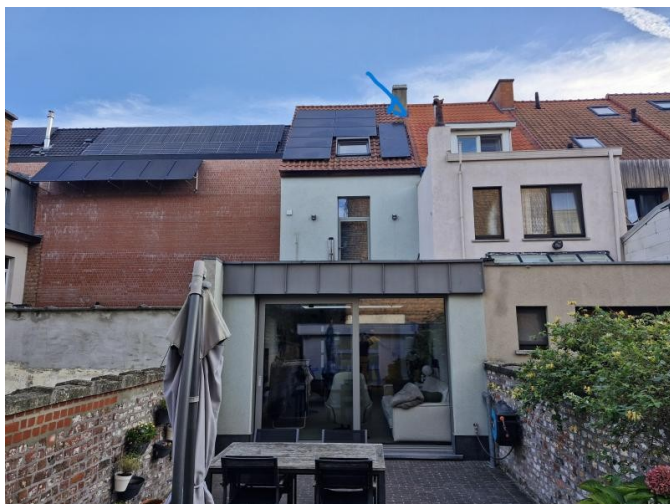
Situeringsfoto

**Bouwjaar:** 2005

*Constructies gebouwd vanaf 2001 moeten niet onderzocht worden*

| Opmerking | De oorspronkelijk achterbouw is afgebroken en opnieuw opgebouwd in 2005-2006.<br>Zie bewijsstukken, plannen, bouwvergunning, foto's. |

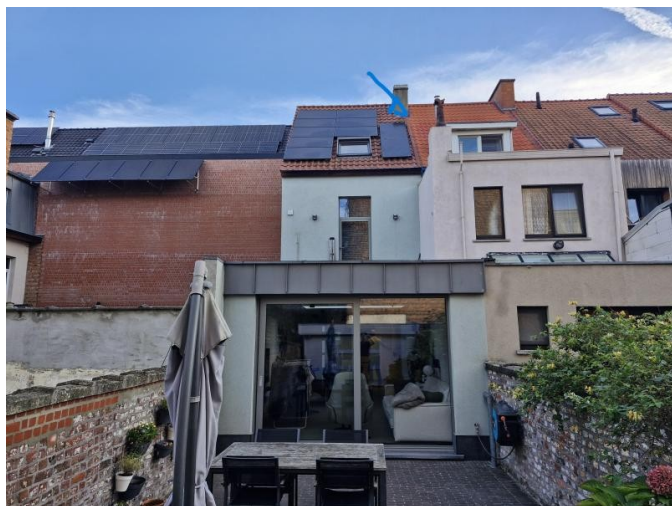
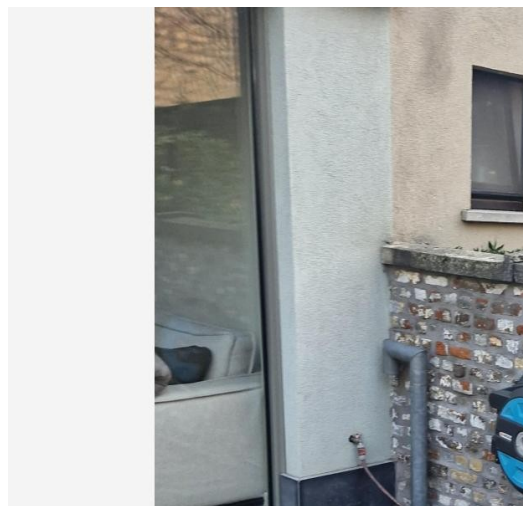
## Fiche 3: crepi (achtergevel)

De crepi is geplaatst in 2005-2006. ( zie foto's voor en na de verbouwing)

| Basis voor advies | De asbestdeskundige beoordeelt het materiaal als niet-asbestverdacht. |

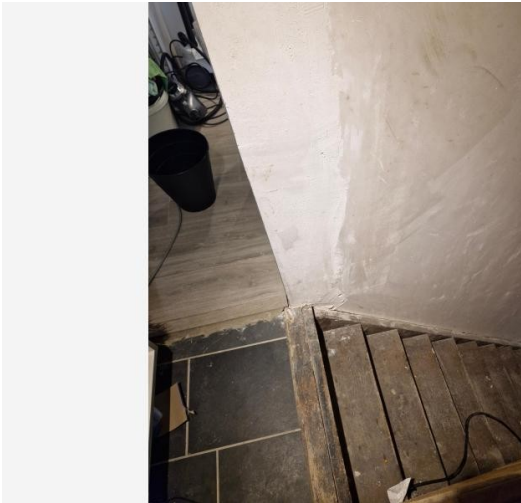
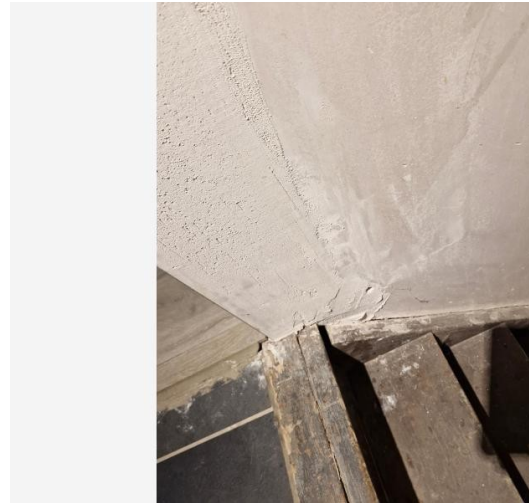
## Fiche 4: PW (muren)

Geen asbest

| # | Type | Referentie | Resultaat |
|---|---|---|---|
| 4.1 | Mengmonster | MM1 | Geen asbest |

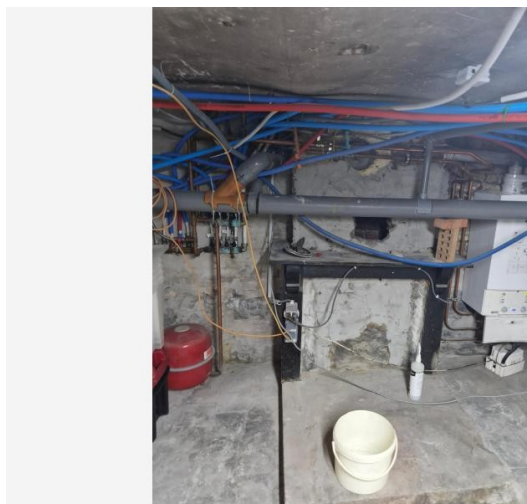
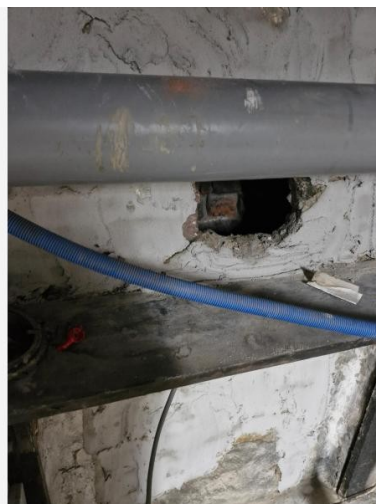
## Fiche 5: cementering (keldermuren)

Geen asbest

| # | Type | Referentie | Resultaat |
|---|---|---|---|
| 5.1 | Mengmonster | MM2 | Geen asbest |

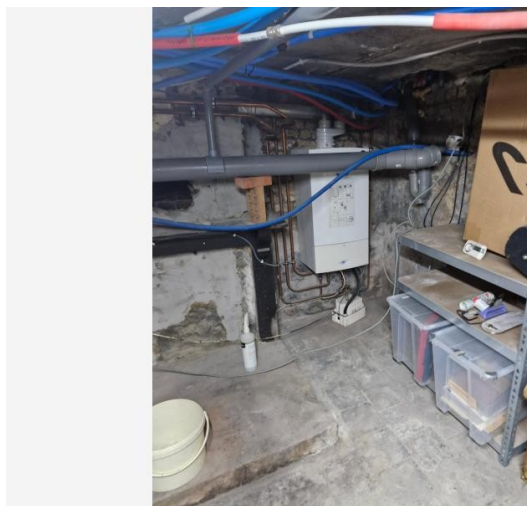
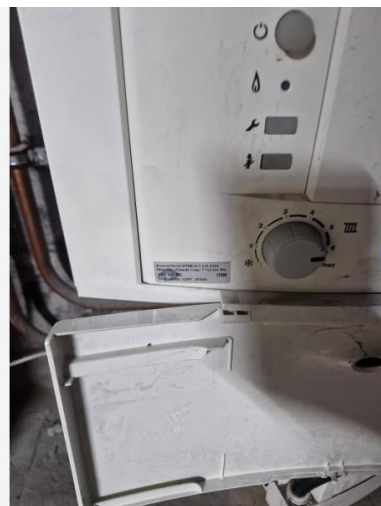
### Fiche 6: Materialen aan de stookketel

| Beschrijving | Notitie | Terug te vinden op plannen |
|---|---|---|
| Fiche 6: Materialen aan de stookketel | De cv-ketel is gefabriceerd in 2008. | Plan 1.2: kelder kopie |

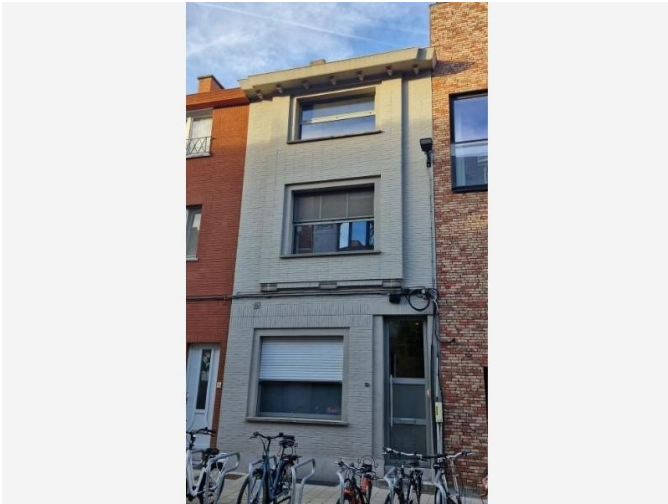
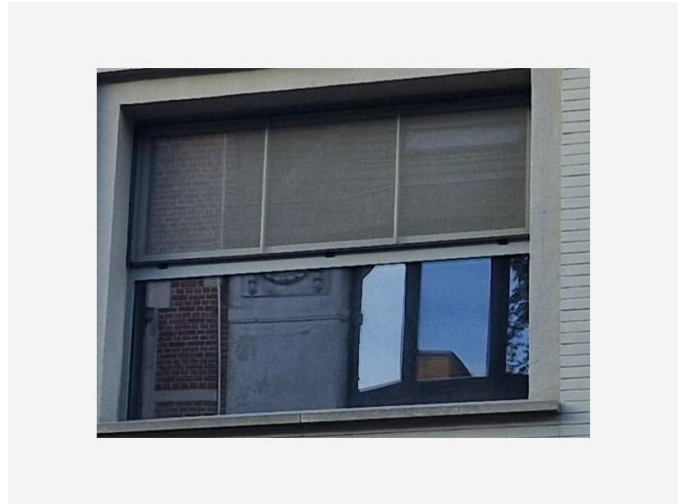
## Fiche 7: mastiek (ramen)

| Beschrijving | Notitie | Terug te vinden op plannen |
|---|---|---|
| Fiche 7: mastiek (ramen) | De kit is indrukbaar en laat geen markeringen achter, niet asbestverdacht. | Plan 1.4: gelijkvloers<br>Plan 1.8: 1ste verdieping kopie<br>Plan 1.10: 2de verdieping |

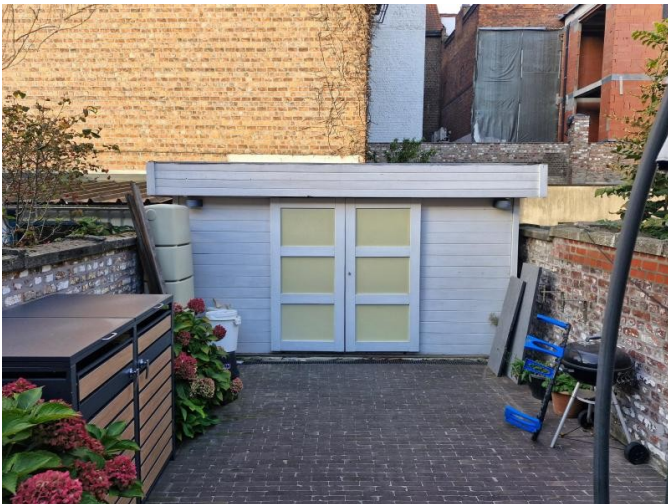
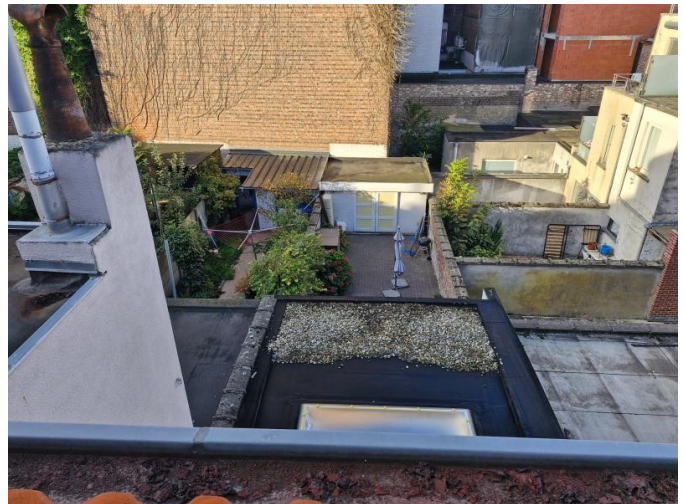
## Fiche 8: Dakbedekking

| Beschrijving | Notitie | Terug te vinden op plannen |
|---|---|---|
| Fiche 8: Dakbedekking | De toplaag is EPDM, niet asbestverdacht.<br><br>Indien er nog roofinglagen onderliggend zijn, kunnen deze asbesthoudend zijn. | Plan 2.1: tuinhuis plan |

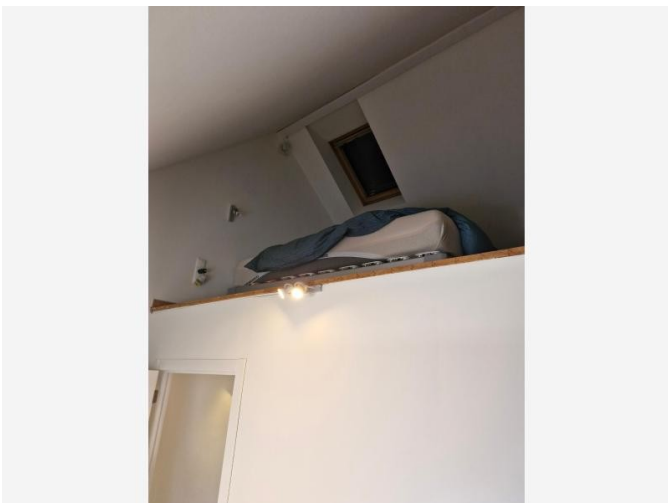
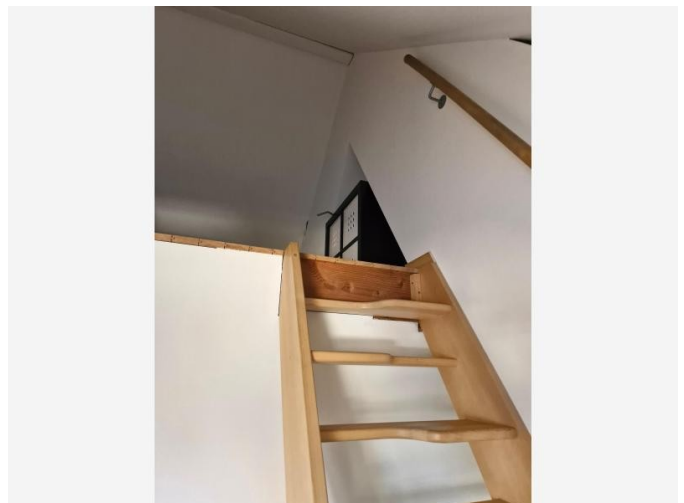
## Fiche 9: Materialen onder dakbedekking

| Beschrijving | Notitie | Terug te vinden op plannen |
|---|---|---|
| Fiche 9: Materialen onder dakbedekking | Er is een bewijsstuk (factuur) dat het dak volledig vernieuwd is in 2005-2006. | Plan 1.11: 2de verdieping kopie<br>Plan 1.13: doorsnede |
