Asbestinventarisattest

August Vermeylenlaan 17/23, 2050 Antwerpen

Attestnummer : **20251215-000487.001**
Uitgegeven op : **15.12.2025**
Geldig tot : **15.12.2035**

Niet-asbestveilig

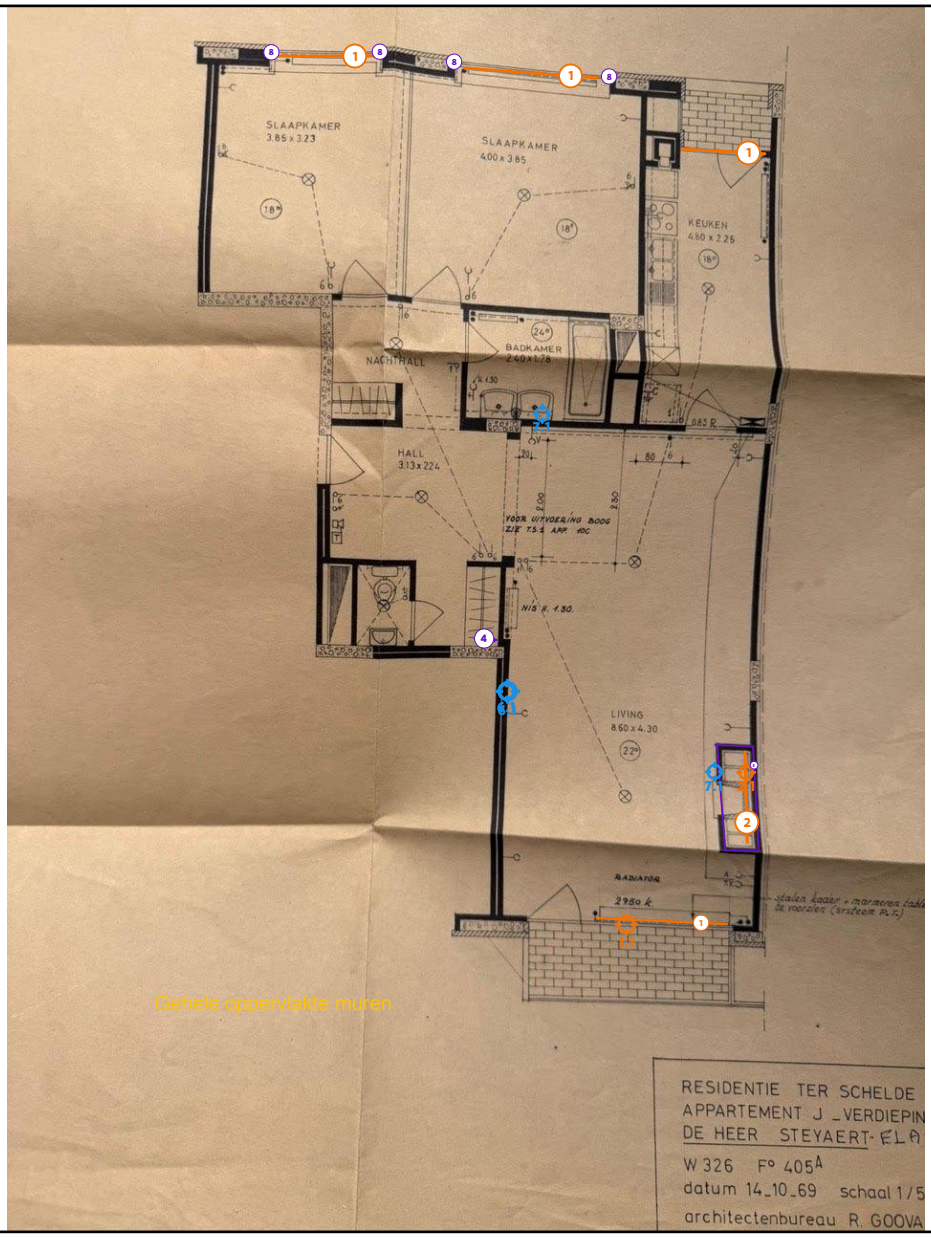
Plan 1.1: August Vermeylenlaan 17

Beschrijving	Type	Actie
1. Mastiek	Asbestmateriaal	Verwijderen
1.1 Code: ID03	Puntmonster	-
2. Picalplaat schouw	Asbestmateriaal	Verwijderen
2.1 Code: ID04	Puntmonster	-
3. Rookgaskanaal	Beperking	-

4. Omkasting (inbouwkast)	Advies	-
6. Pleisterwerk wanden	Geen asbest	-
6.1 Code: ID01	Mengmonster	-
7. Pleisterwerk plafonds	Geen asbest	-
7.1 Code: ID02	Mengmonster	-
8. Kit buitengevel	Overige ruimte of materiaal	-

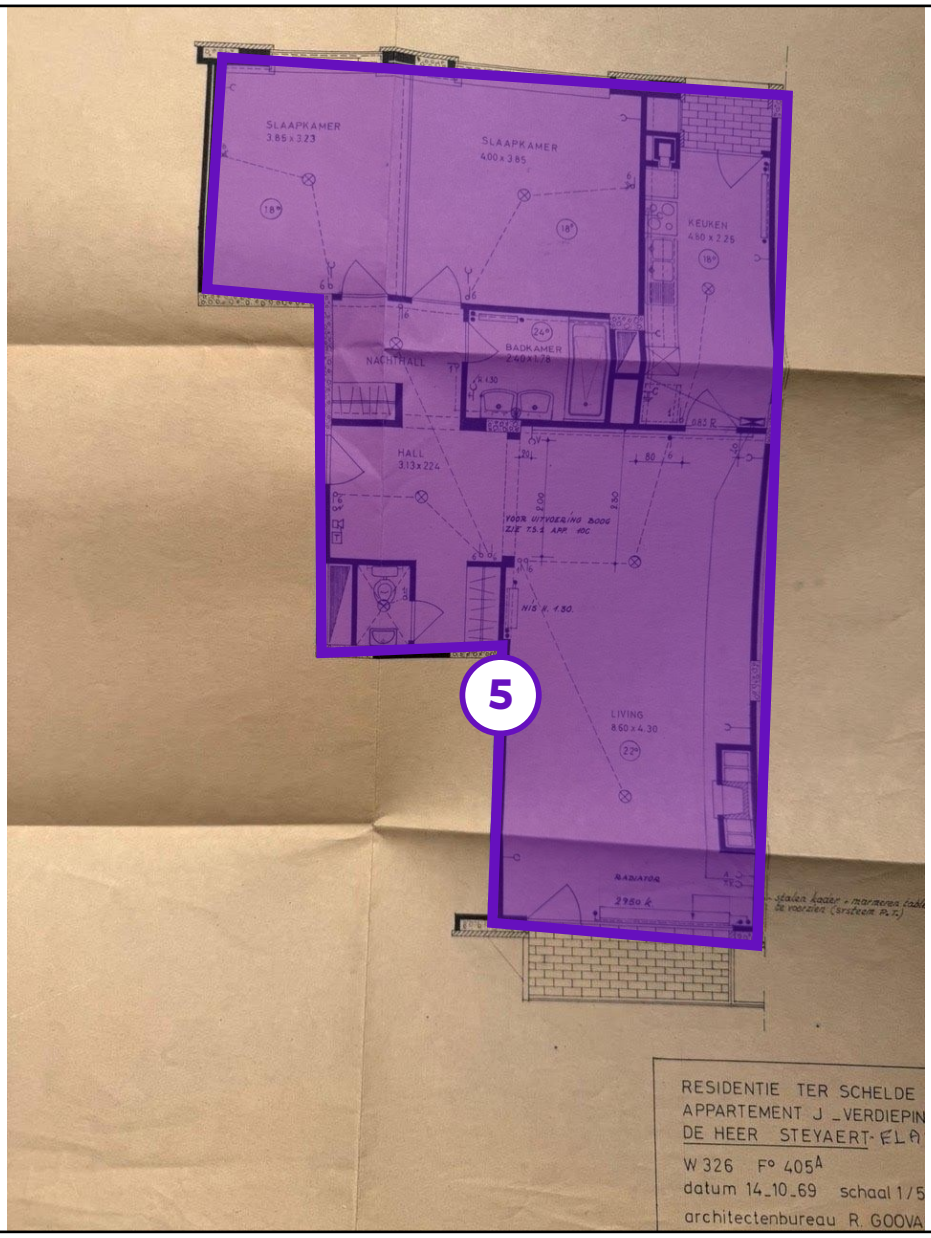
Plan 1.2: August Vermeylenlaan 17 kopie

Beschrijving	Type	Actie
5. Lijmlaag gehele vloer	Advies	-

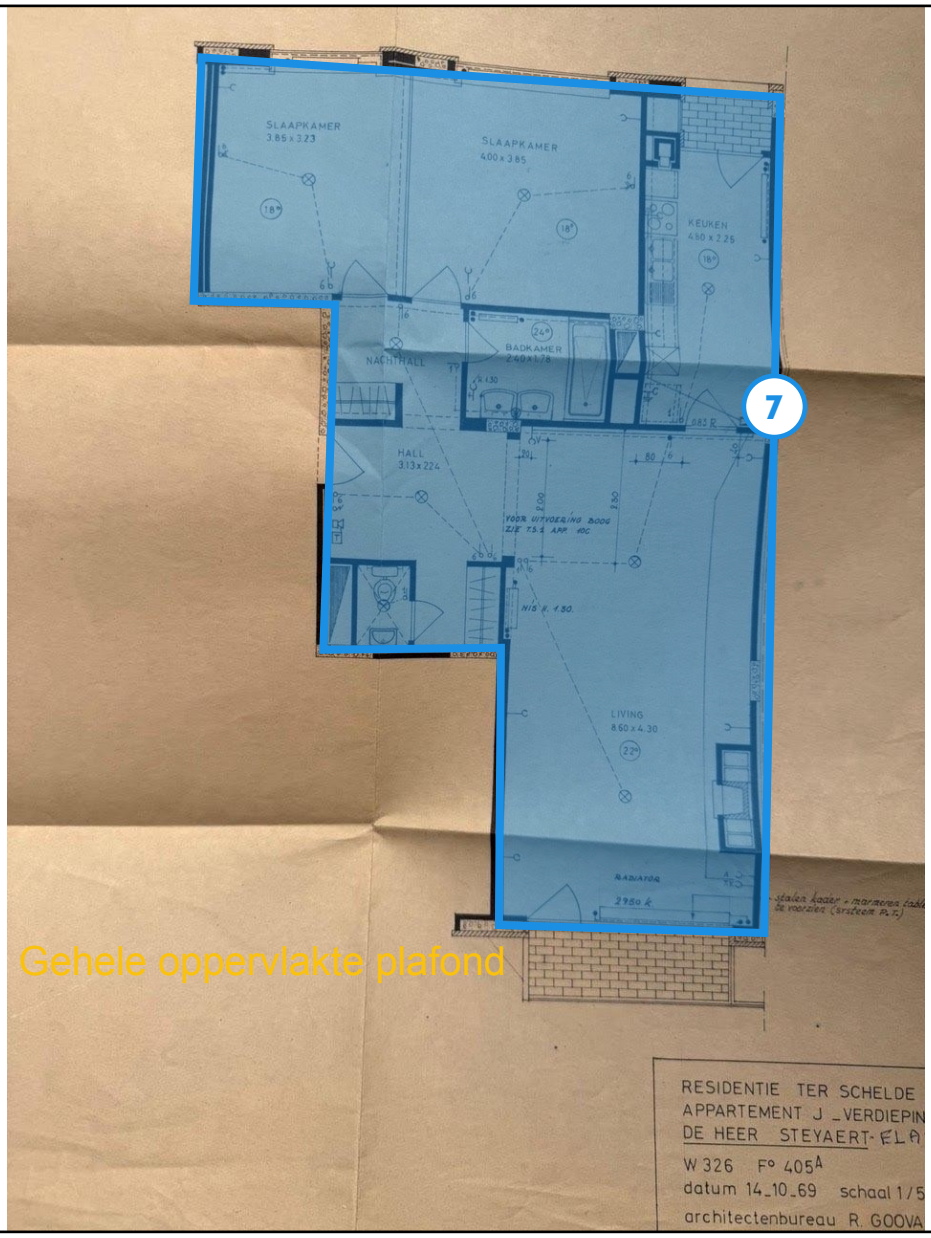
Plan 1.4: August Vermeylenlaan 17 kopie kopie

Beschrijving	Type	Actie
7. Pleisterwerk plafonds	Geen asbest	-

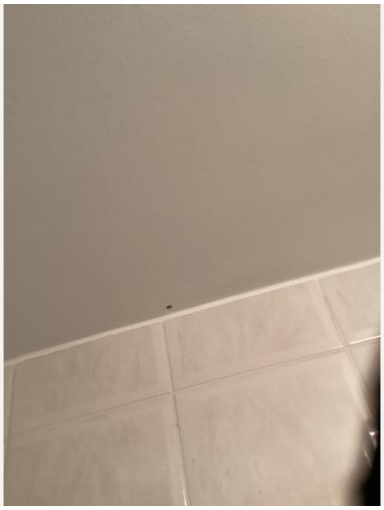
Fiche 7: Pleisterwerk plafonds

Geen asbest

#	Type	Referentie	Resultaat
7.1	Mengmonster	ID02	Geen asbest

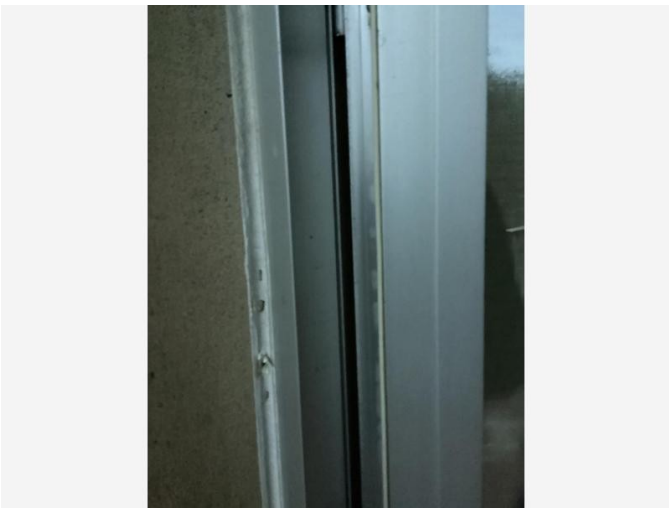
Beschrijving	Notitie	Terug te vinden op plannen
Fiche 8: Kit buitengevel	De mastiek langs de buitengevel werd onderzocht en vertoonde geen asbestverdachte eigenschappen.	Plan 1.1: August Vermeylenlaan 17
