Asbestinventarisattest

Eeckhoutsdreef 23, 9810 Nazareth-De Pinte

Attestnummer : **20260903-000331.000**
Uitgegeven op : **03.09.2026**
Geldig tot : **Onbeperkt** (tenzij de toestand wijzigt)

Asbestveilig (maar mogelijk niet asbestvrij)

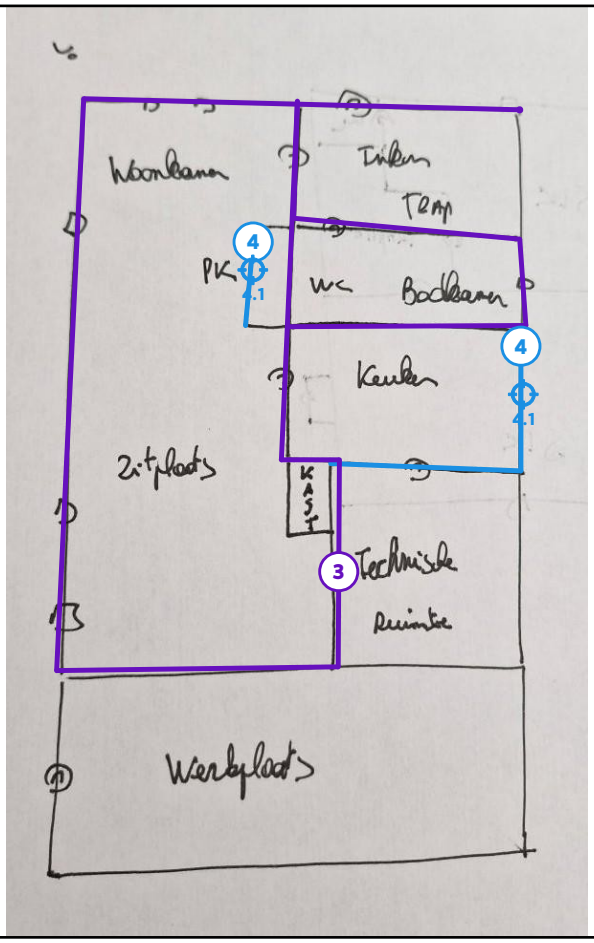
Plan 1.1: gelijkvloers

Beschrijving	Type	Actie
3. Valse muren	Advies	-
4. PW (muren)	Geen asbest	-
4.1 Code: MM1	Mengmonster	-

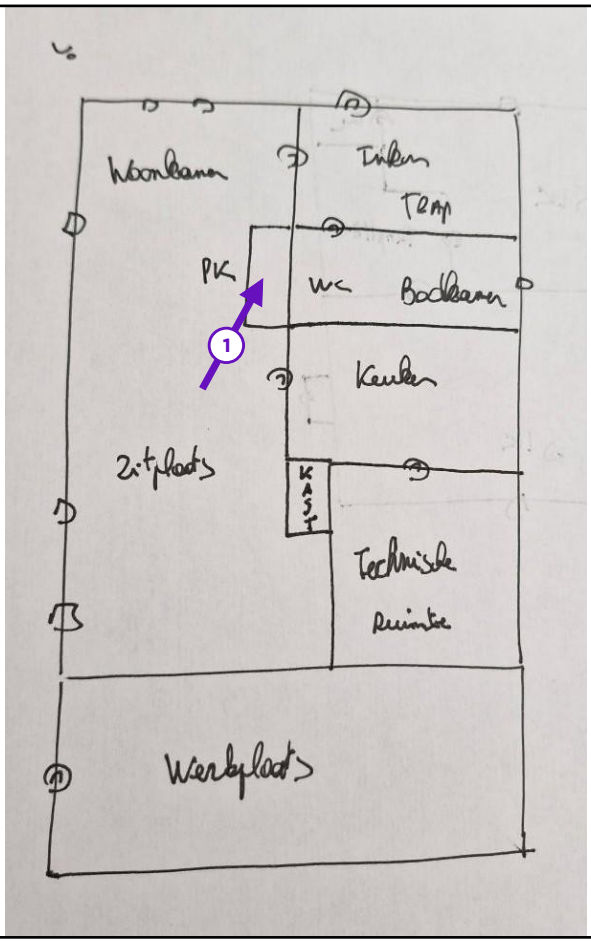
Plan 1.2: gelijkvloers kopie

Beschrijving	Type	Actie
1. Materialen van rookgaskanalen	Beperking	-

Reden: Het te onderzoeken materiaal situeert zich hoger dan 3,50 m te rekenen vanaf een veilige ondergrond

Uitleg van de asbestdeskundige: Onmogelijk om de rookgaskanalen te zien, enkel door destructief werk kan dit bezichtigd worden.

De rookgaskanalen kunnen asbesthoudend zijn.

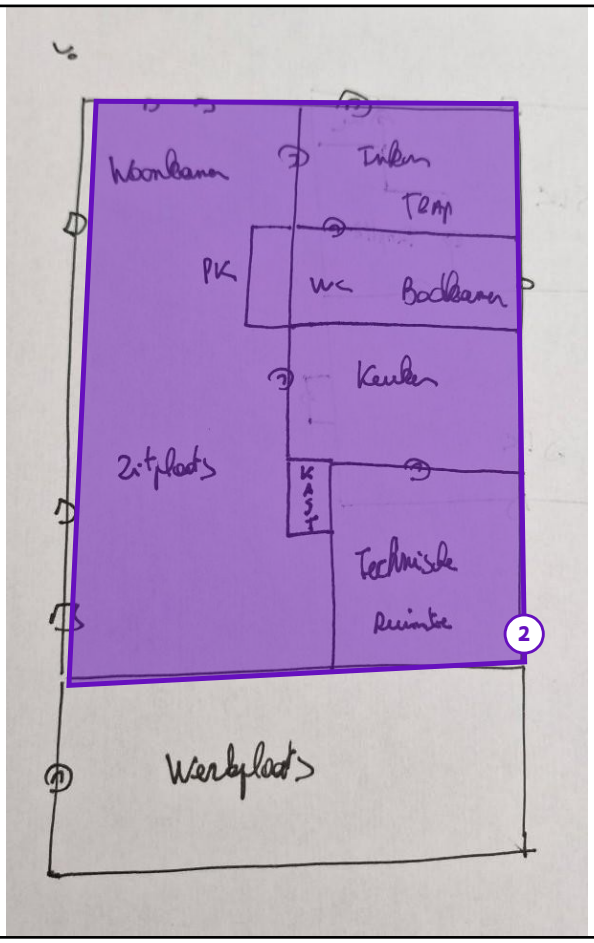
Plan 1.3: gelijkvloers kopie kopie

Beschrijving	Type	Actie
2. valse plafonds	Advies	-

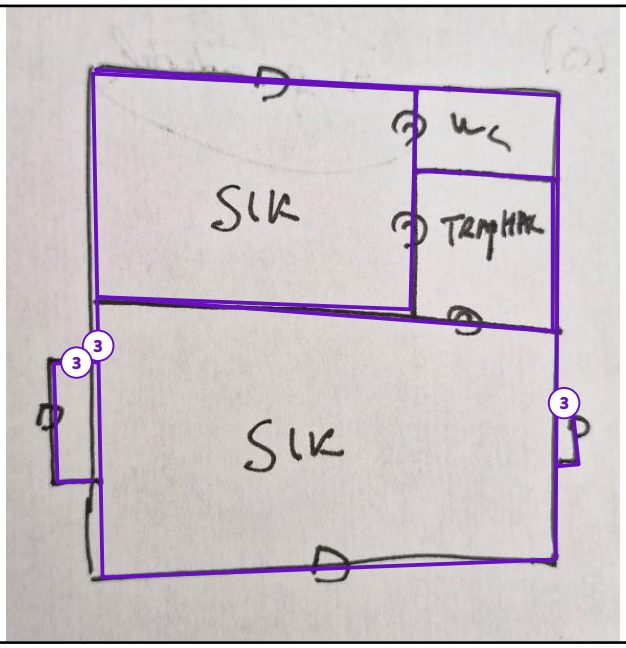
Plan 1.7: 1ste verdieping

Beschrijving	Type	Actie
3. Valse muren	Advies	-

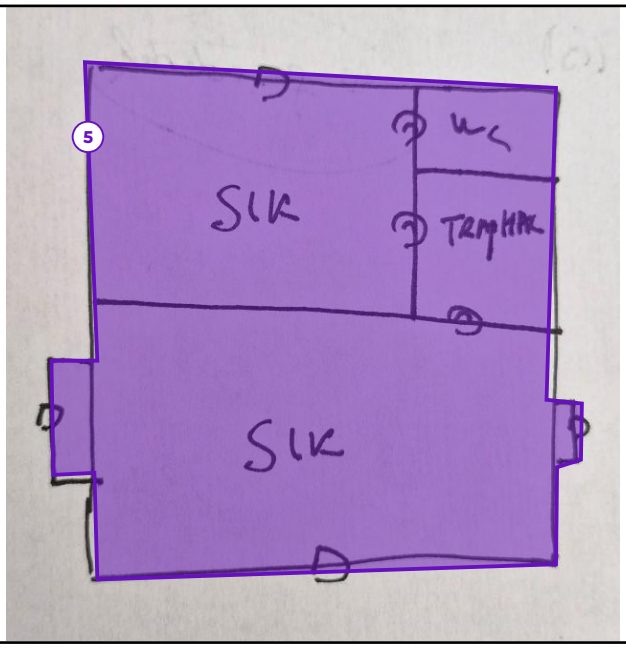
Plan 1.8: 1ste verdieping kopie

Beschrijving	Type	Actie
5. Materialen onder dakbedekking	Overige ruimte of materiaal	-

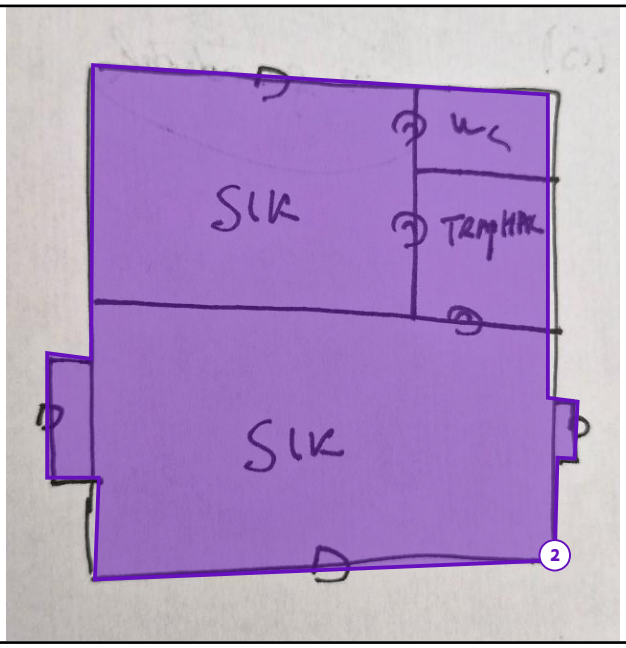
Plan 1.9: 1ste verdieping kopie kopie

Beschrijving	Type	Actie
2. valse plafonds	Advies	-

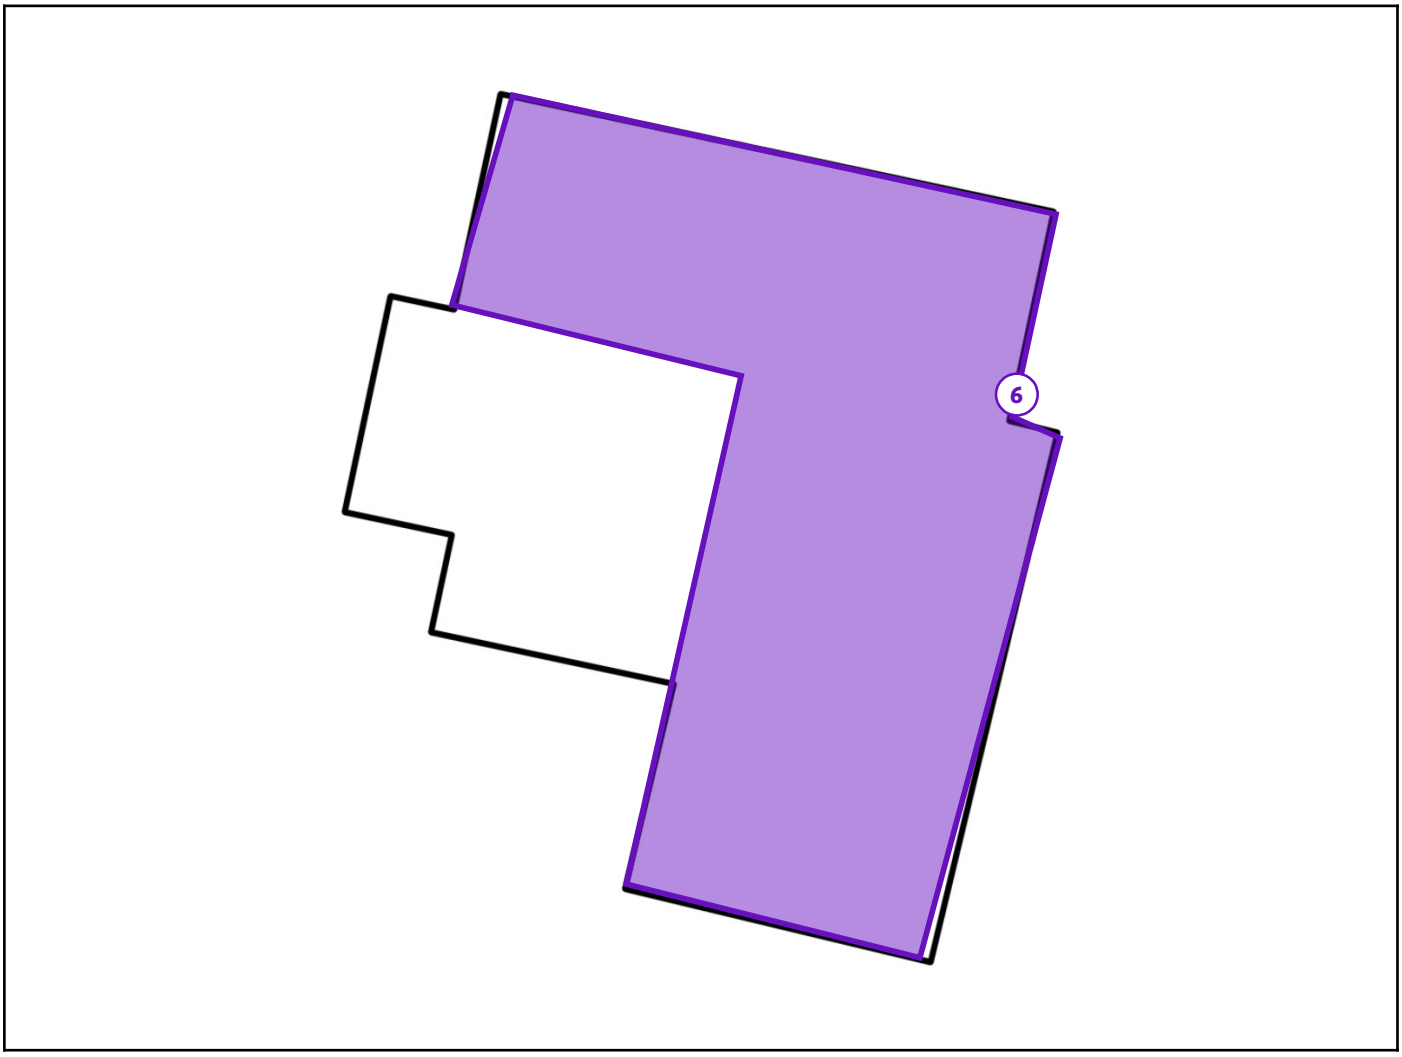
Plan 2.1: kleine magazijn plan

Beschrijving	Type	Actie
6. Dakbedekking	Overige ruimte of materiaal	-

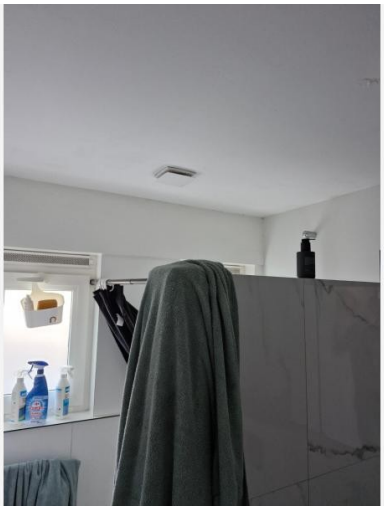
Fiche 2: valse plafonds

De valse plafonds zijn niet asbestverdacht. (gyproc)

Basis voor advies	De asbestdeskundige beoordeelt het materiaal als niet-asbestverdacht.

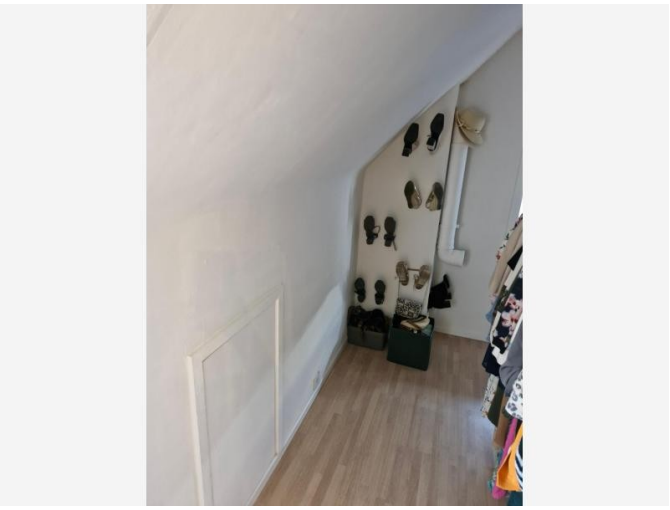
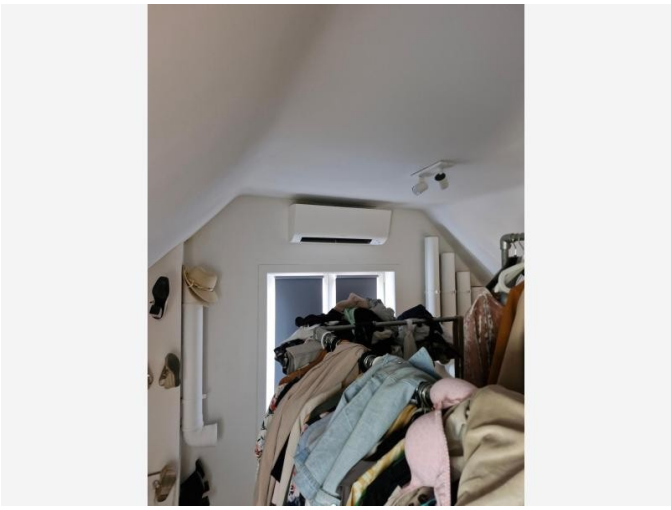
Fiche 3: Valse muren

De valse muren zijn niet asbestverdacht. (gyproc)

Basis voor advies	De asbestdeskundige beoordeelt het materiaal als niet-asbestverdacht.

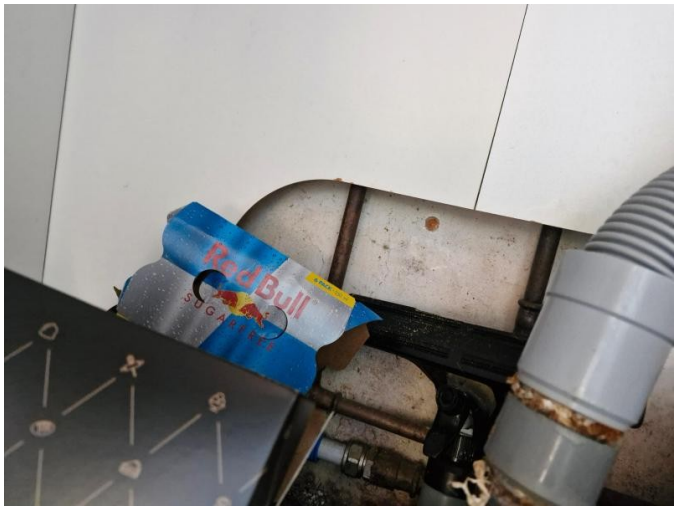
Fiche 4: PW (muren)

Geen asbest

#	Type	Referentie	Resultaat
4.1	Mengmonster	MM1	Geen asbest
