Asbestinventarisatetest

Oostmoer 97, 9950 Lievegem

Attestnummer : 20240308-000218.000

Niet-asbestveilig

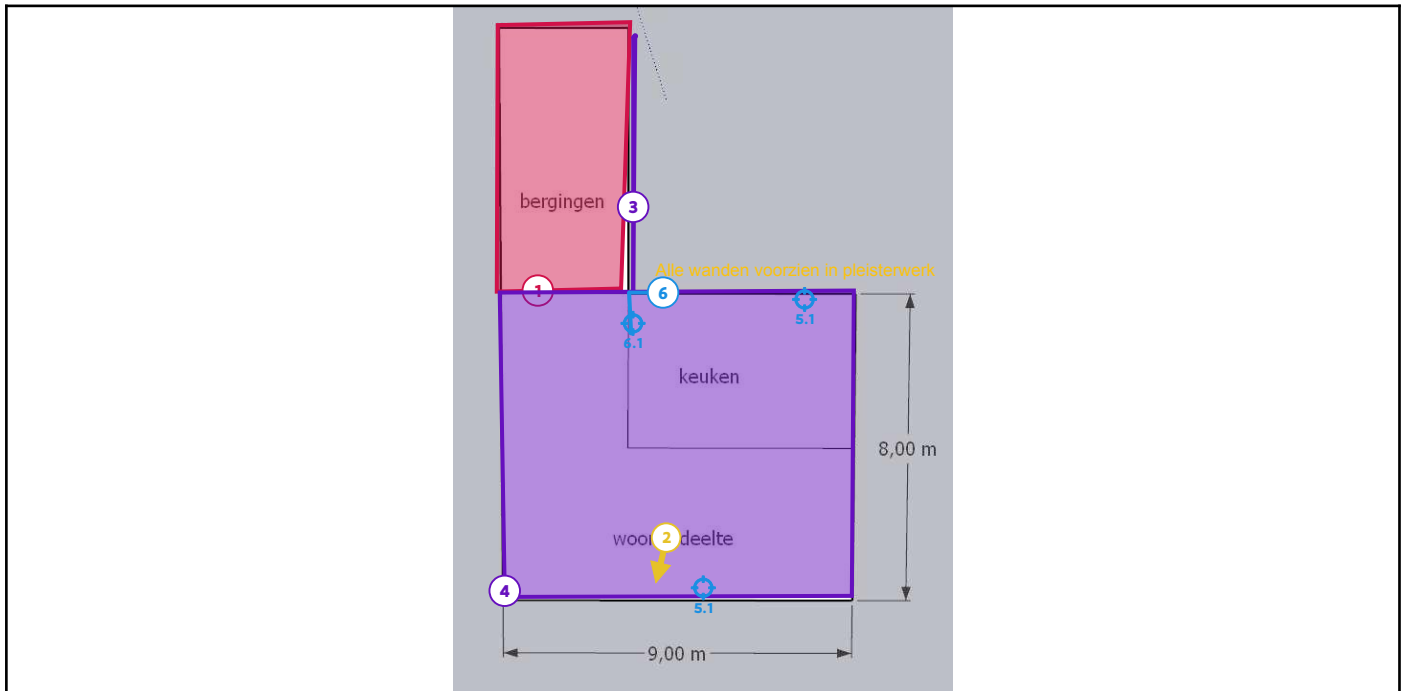
Plan 1.1: Grondplan glv 97

Beschrijving	Type	Actie
1. Asbestcement golfplaten	Asbestmateriaal	Dringend verwijderen
2. Bakeliet schakelaars	Asbestmateriaal	Zorgvuldig beheren
3. Afvalfiche (slib) door asbestcement golfplaten	Puin, steenslag, (water)bodem	-
4. Tegels op het gelijkvloers	Advies	-
5. Pleisterwerk mengstaal wanden	Geen asbest	-
5.1 Code: 2	Puntmonster	-
6. Faiance keuken	Geen asbest	-
6.1 Code: 1	Puntmonster	-
