# Asbestinventarisatetest

Knokkestraat 51, 9000 Gent

Attestnummer : **20260929-000235.000**

**Asbestveilig** (maar mogelijk niet asbestvrij)

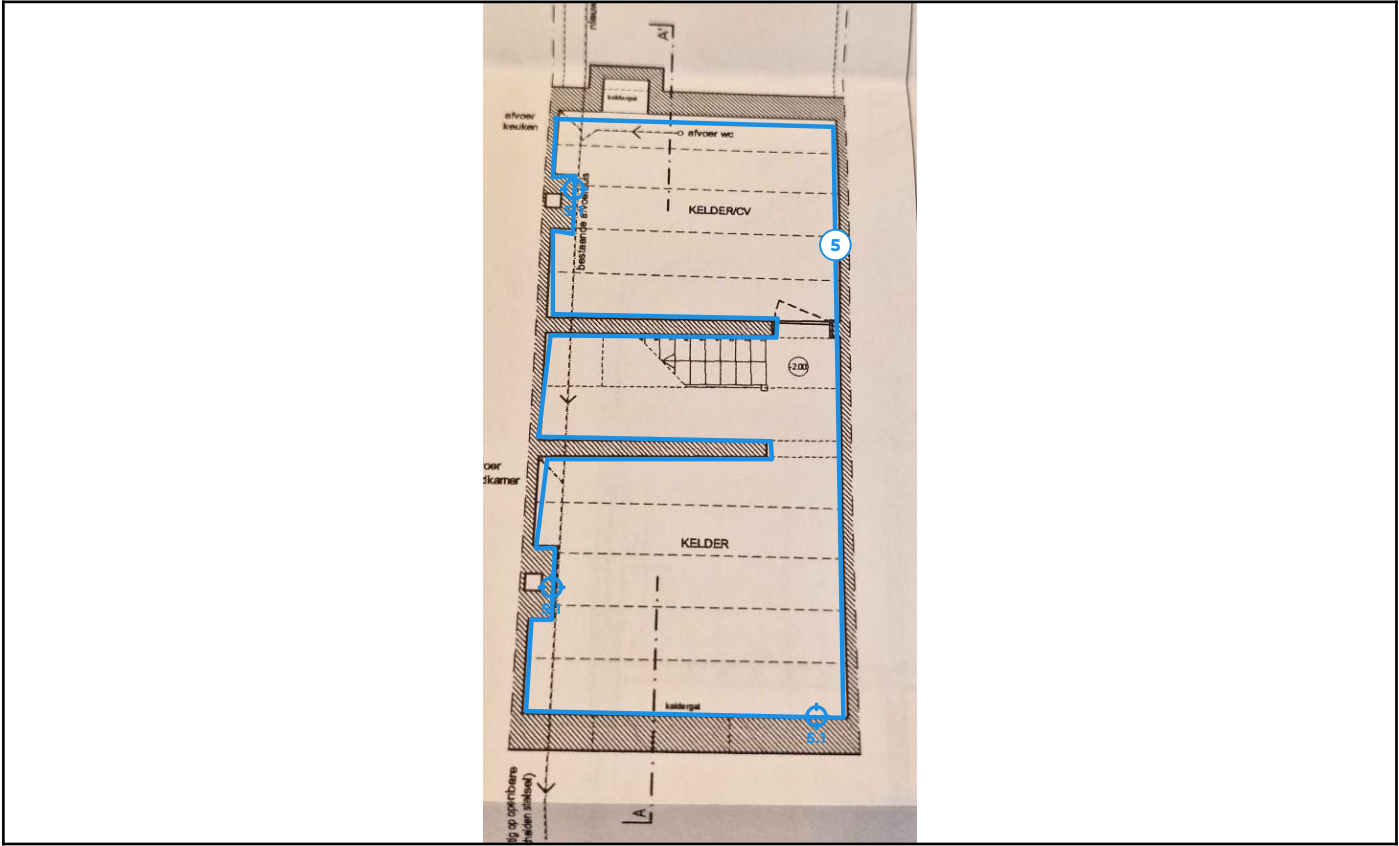
# Plan 1.1: kelder

| Beschrijving | Type | Actie |
|---|---|---|
| 5. cementering (keldermuren) | Geen asbest | - |

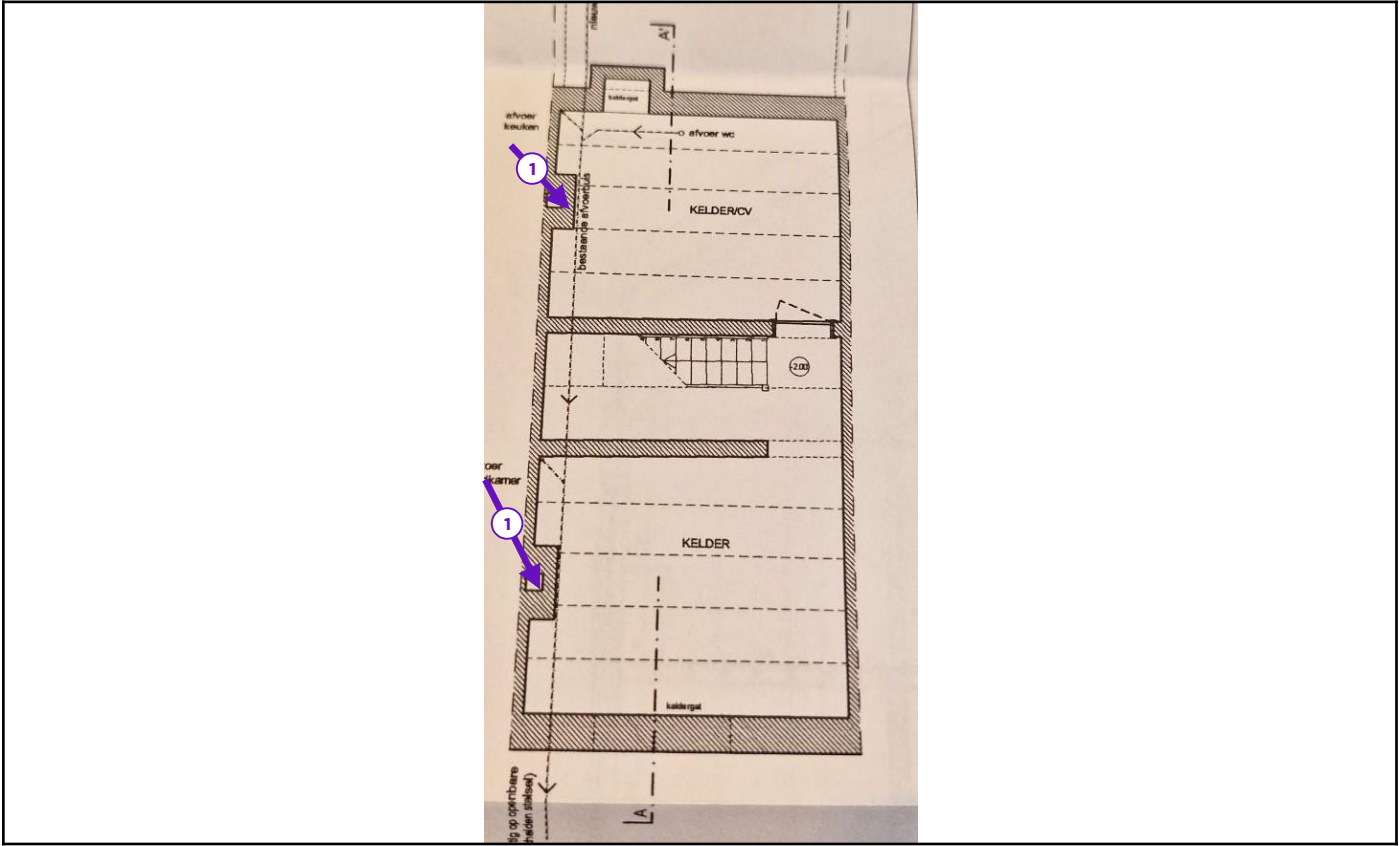
# Plan 1.3: kelder kopie kopie

| Beschrijving | Type | Actie |
|---|---|---|
| 1. Materialen van rookgaskanalen | Beperking | - |

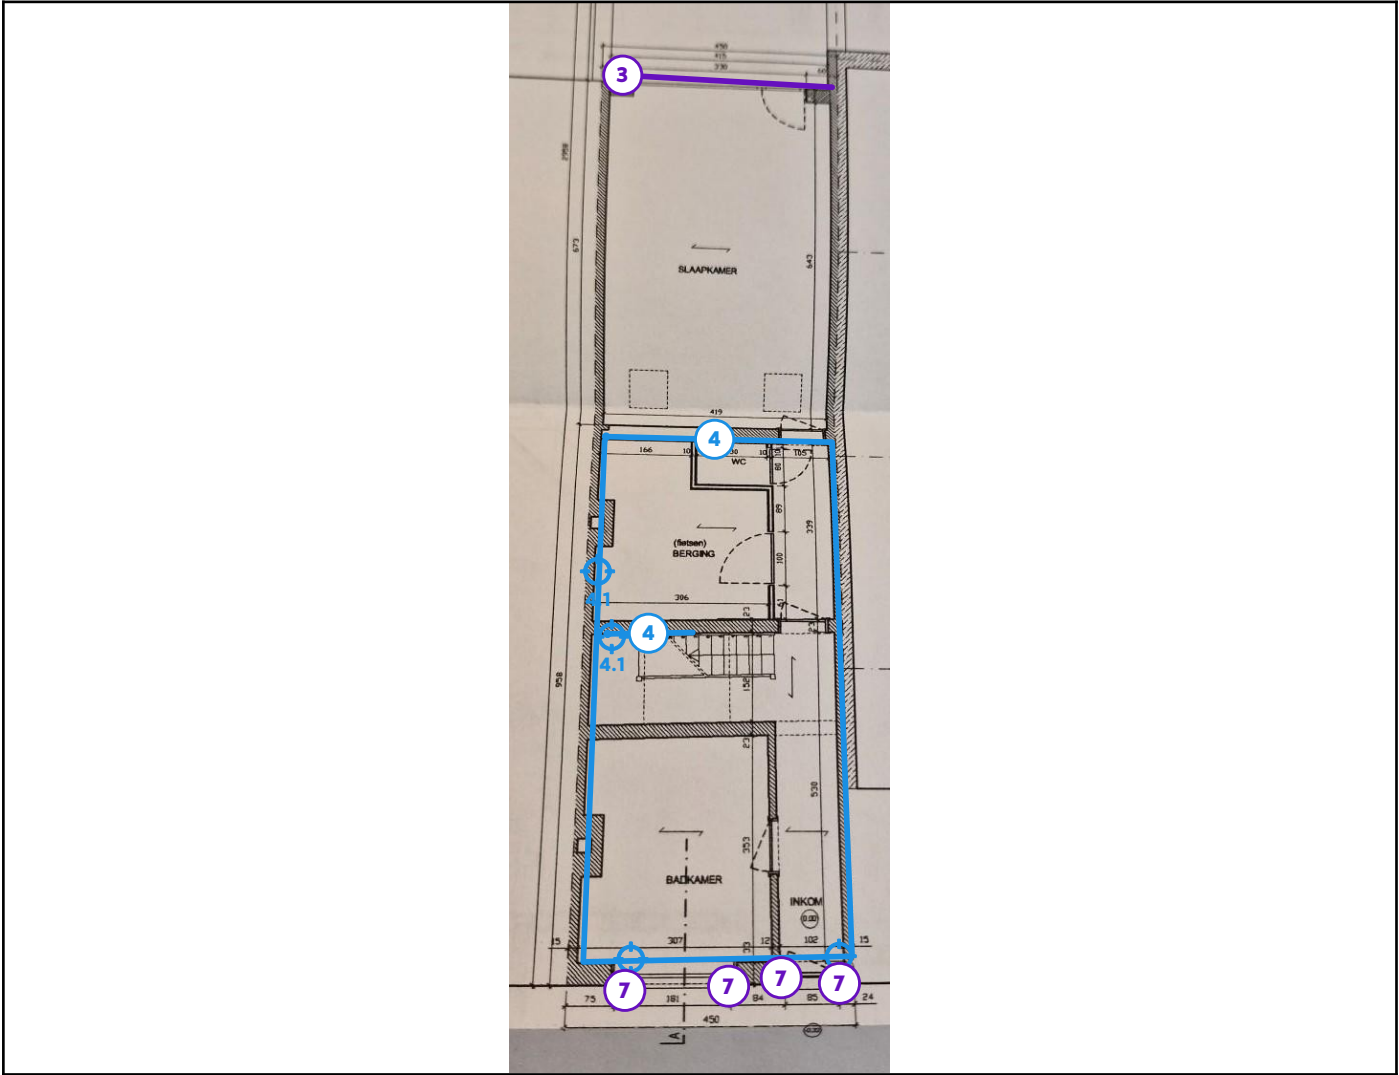
# Plan 1.4: gelijkvloers

| Beschrijving | Type | Actie |
|---|---|---|
| 3. crepi (achtergevel) | Advies | - |

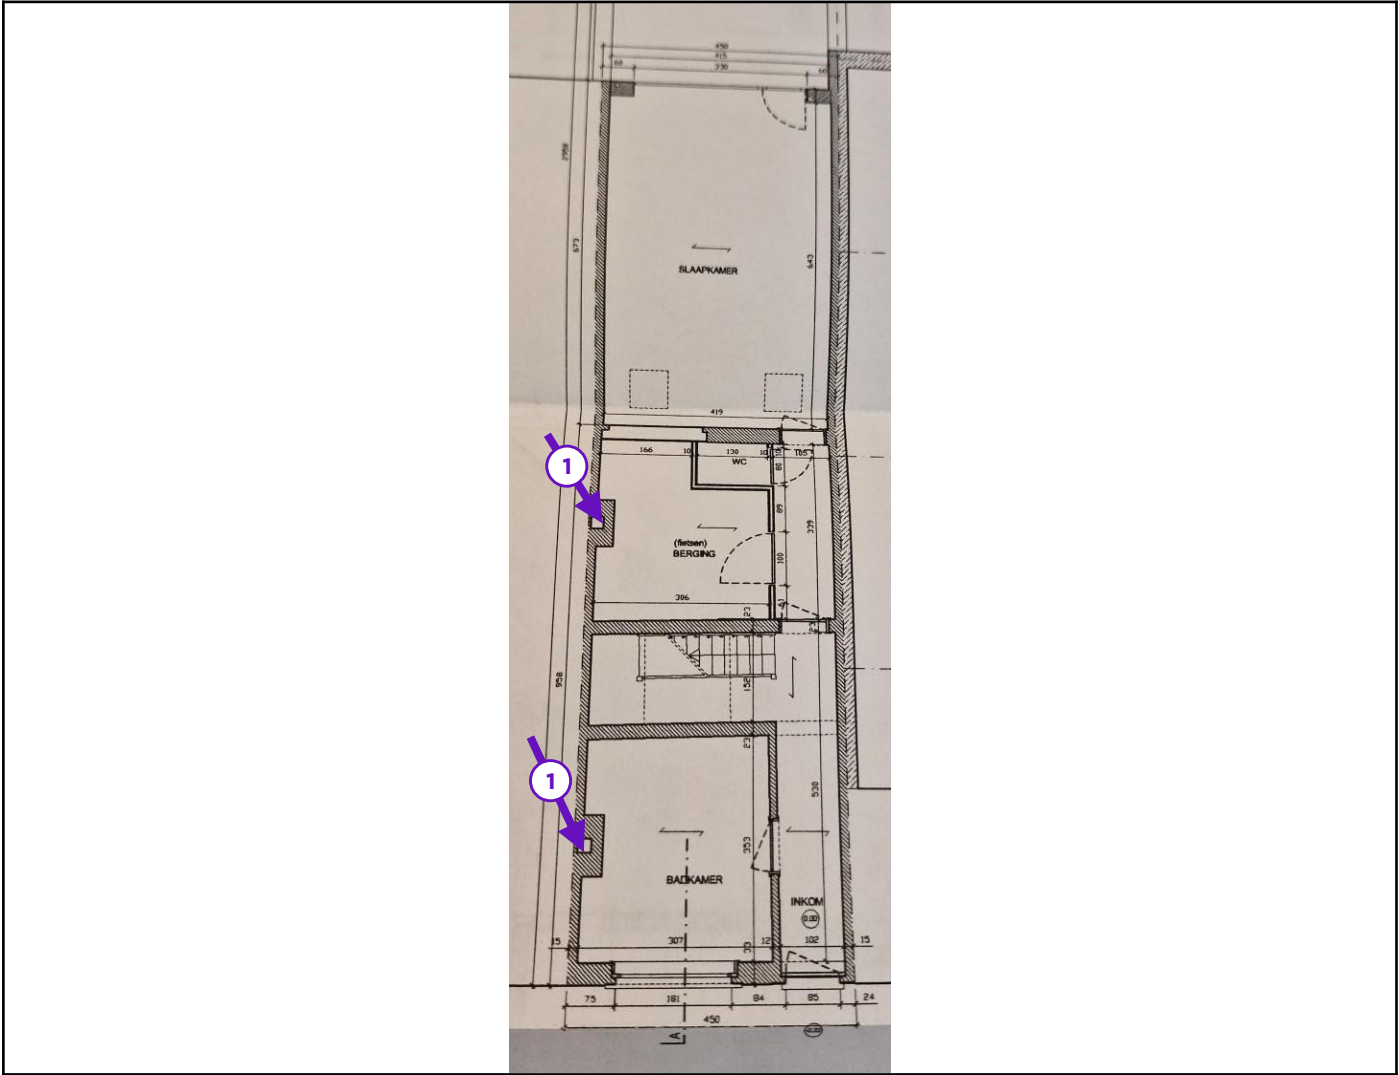
# Plan 1.5: gelijkvloers kopie

| Beschrijving | Type | Actie |
|---|---|---|
| 1. Materialen van rookgaskanalen | Beperking | - |

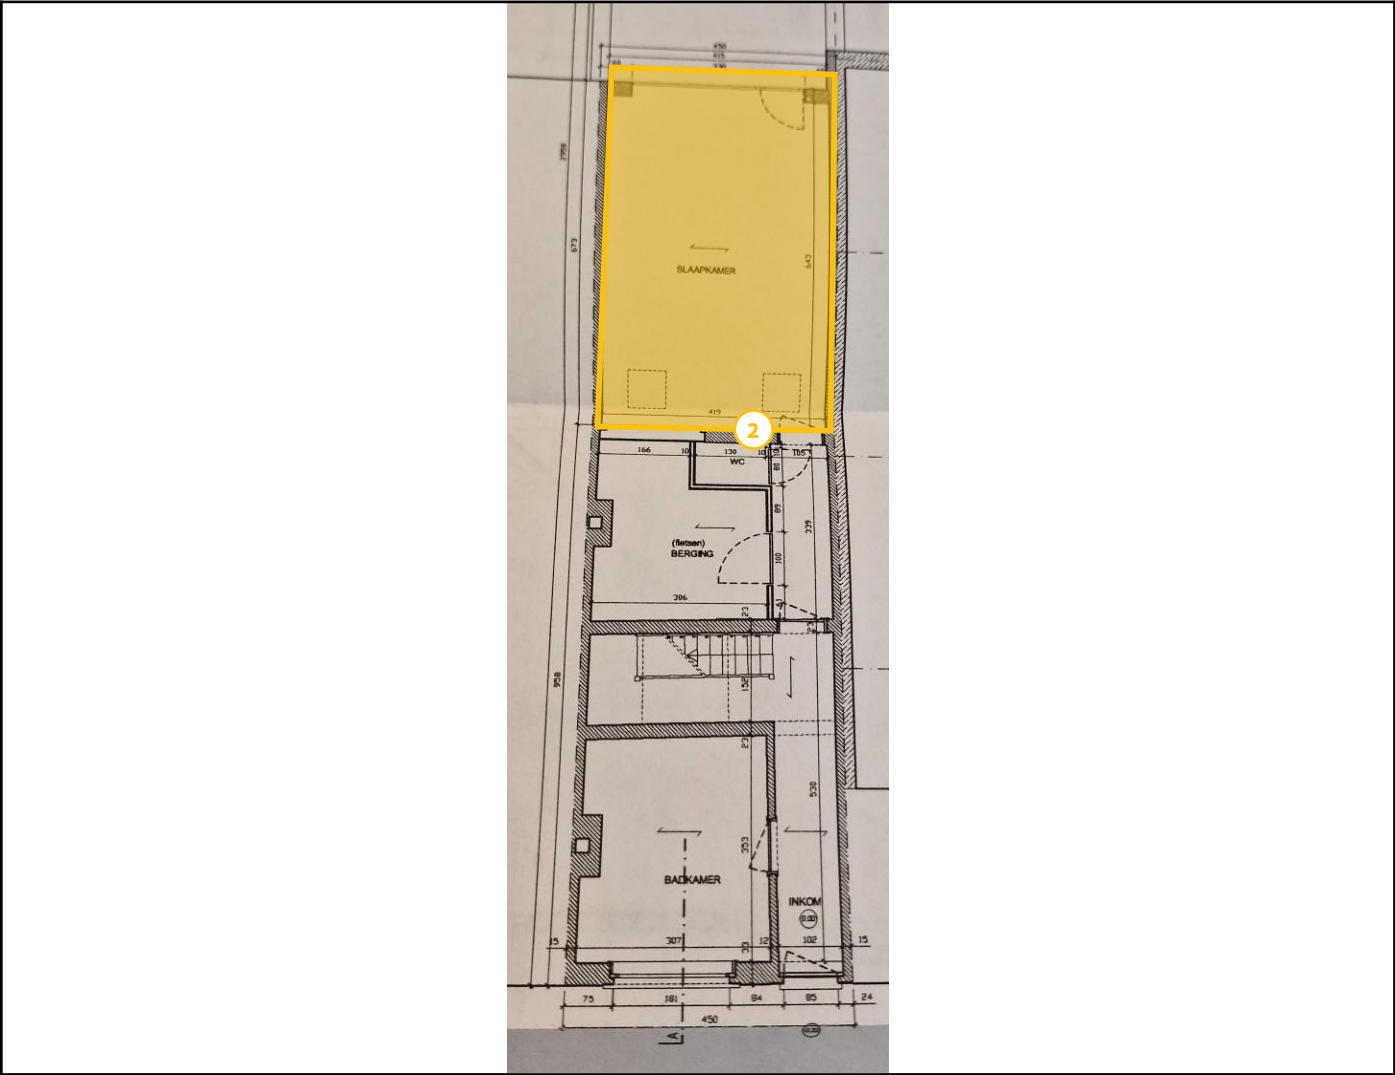
# Plan 1.6: gelijkvloers kopie kopie

| Beschrijving | Type | Actie |
|---|---|---|
| 2. Uitbouw | Uitsluiting | - |

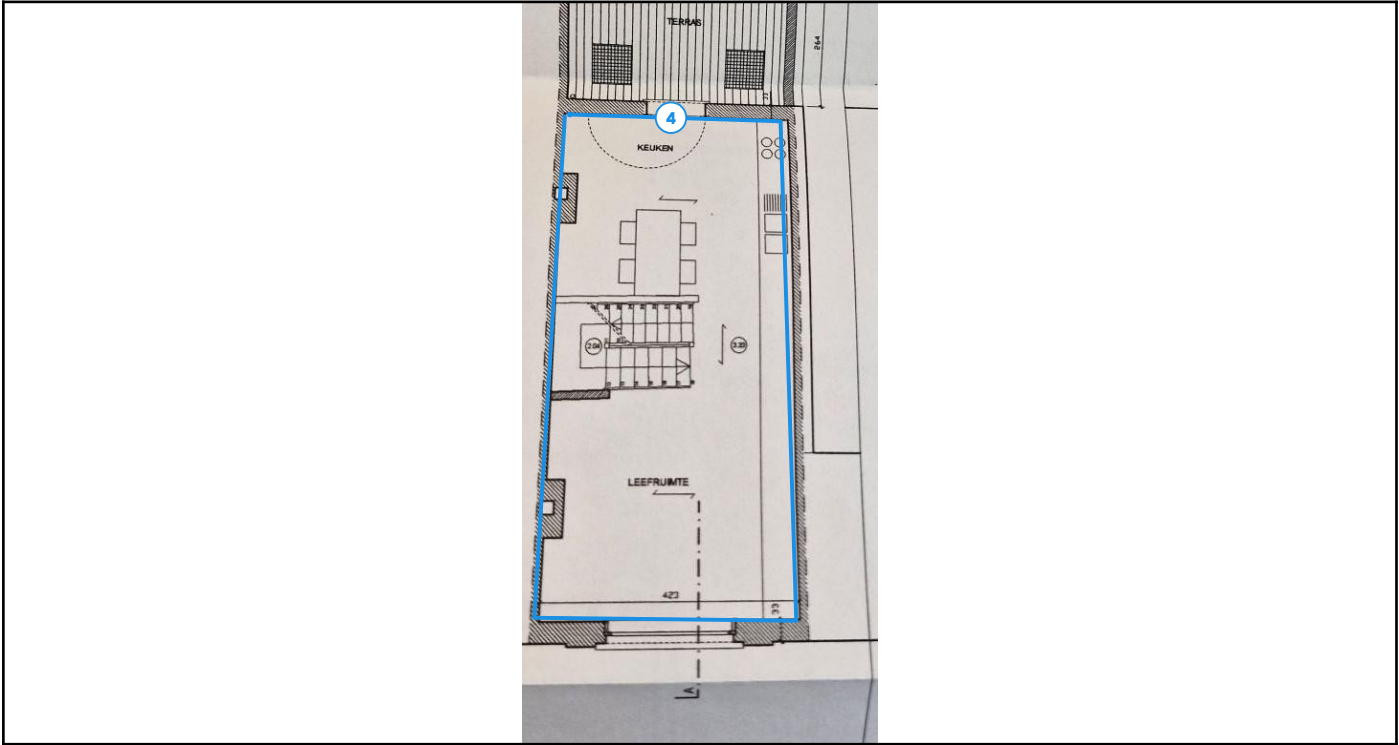
# Plan 1.7: 1ste verdieping

| Beschrijving | Type | Actie |
|---|---|---|
| 4. PW (muren) | Geen asbest | - |

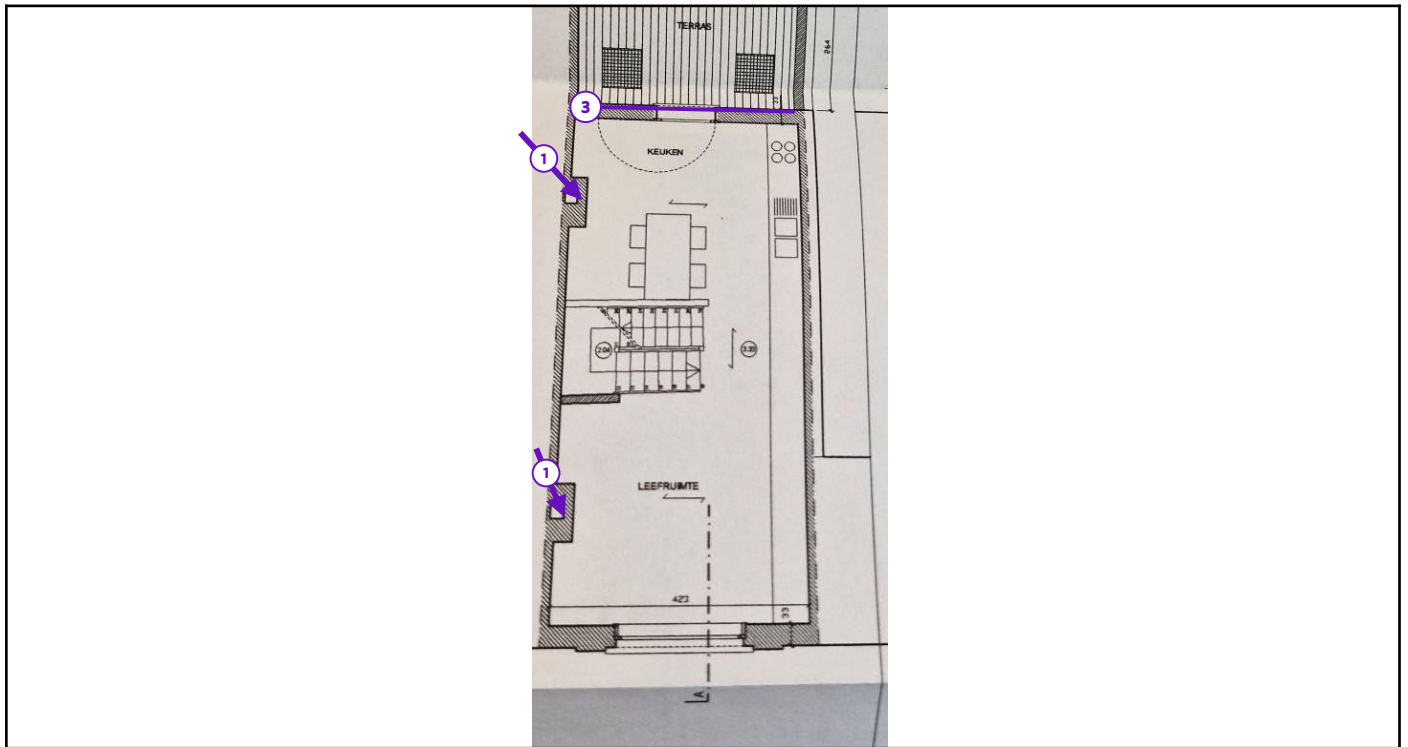
## Plan 1.9: 1ste verdieping kopie kopie

| Beschrijving | Type | Actie |
|---|---|---|
| 3. crepi (achtergevel) | Advies | - |

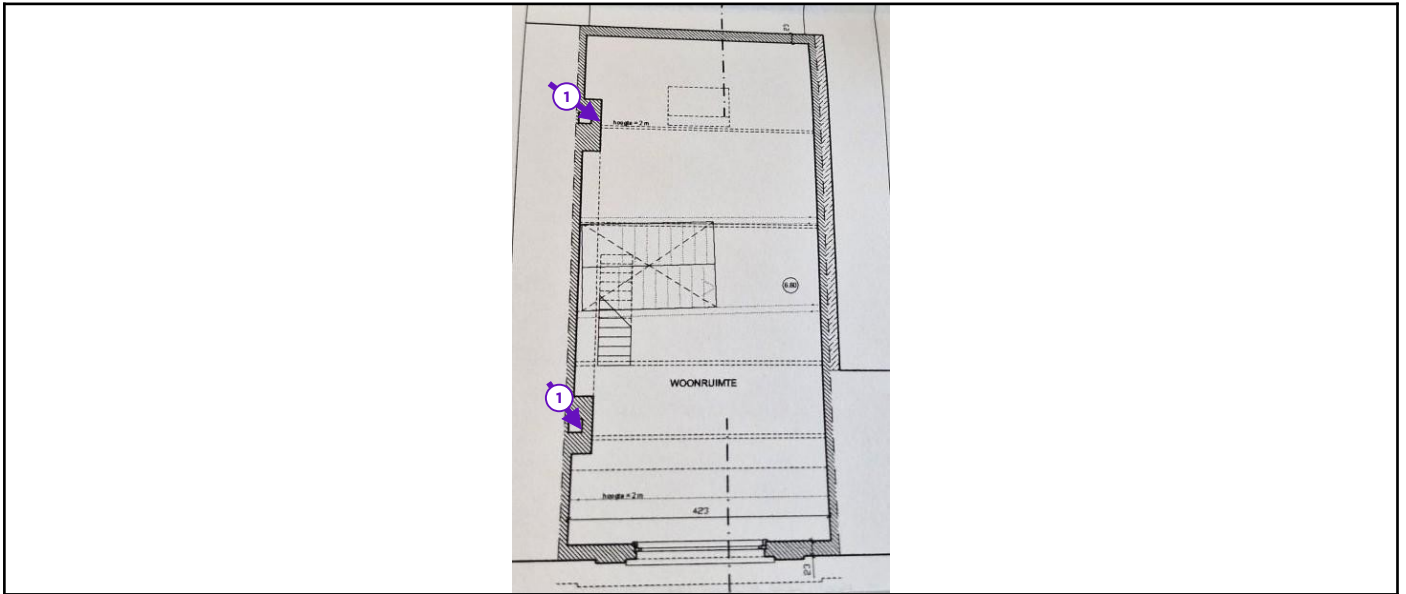
## Plan 1.12: 2de verdieping kopie kopie

| Beschrijving | Type | Actie |
|---|---|---|
| 1. Materialen van rookgaskanalen | Beperking | - |
